## Rapport 'Risico's onderkend?' IVD

# Risico's onderkend?

**Onderzoek** naar een blikseminslag op oefenterrein Ossendrecht 19 juni 2019

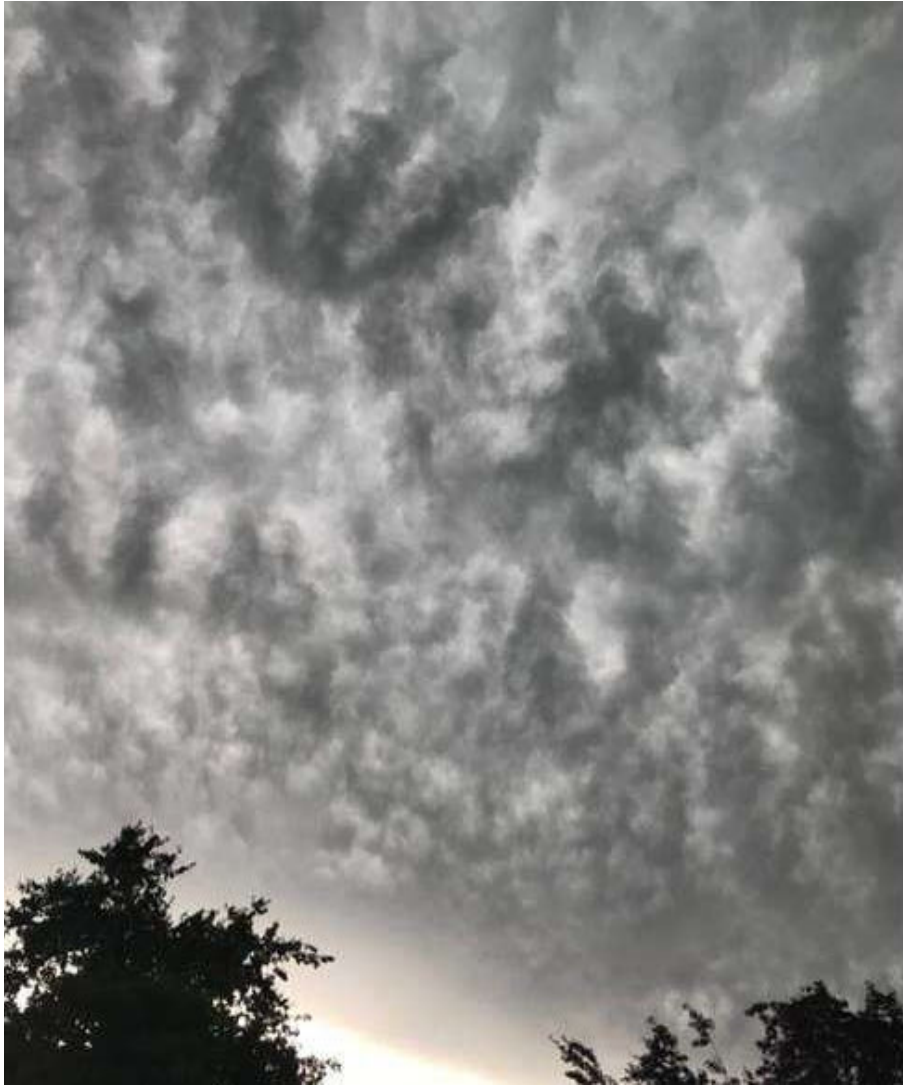
*Figuur 4 Onweerslucht voorallocatie 8.27 uur, duidelijk licht en donker te onderscheiden (bron: L. Dijkstra, omwonende).*

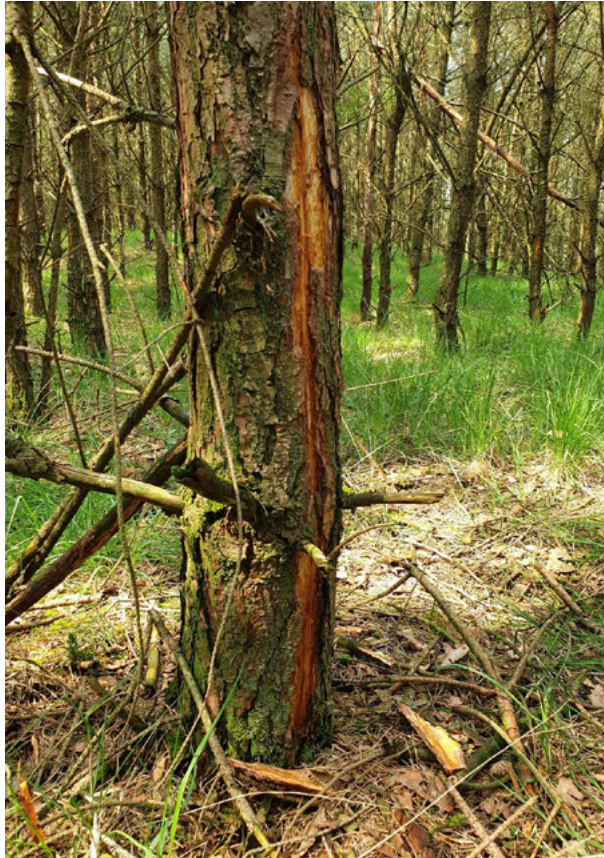
De studenten waren net in het bosperceel bezig de 360-graden beveiliging in te richten en zich te camoufleren, toen duidelijk hoorbaar de bliksem dichtbij op een zandplaat insloeg. Instructeur 4 liep hierop direct uit de groep en belde instructeur 1 bij de voertuigen, om te vragen de personeelscontainer naar de studenten te rijden om in te kunnen schuilen. Hij moest de groep verlaten, omdat het bereik van de mobiele telefoon in het bosperceel beperkt was. Hij vernam dat instructeur 5 op eigen initiatief al met de personeelscontainer onderweg was. Ondertussen liep ook instructeur 3 uit de groep om het wolkendek te bekijken. Het was 8.29 uur en het regende niet. Op dat moment sloeg de bliksem opnieuw in, dit keer in een boom in het bosperceel waar de studenten aan het werk waren.

Figuur 5 Door de bliksem geraakte boom.

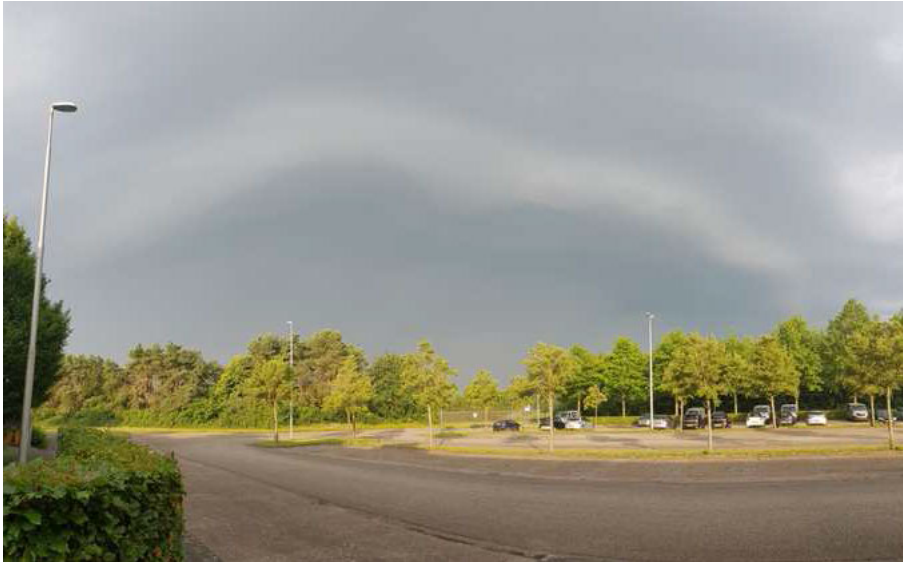
Figuur 10 Naderende MCS om 7.17 uur (bron: JMG).

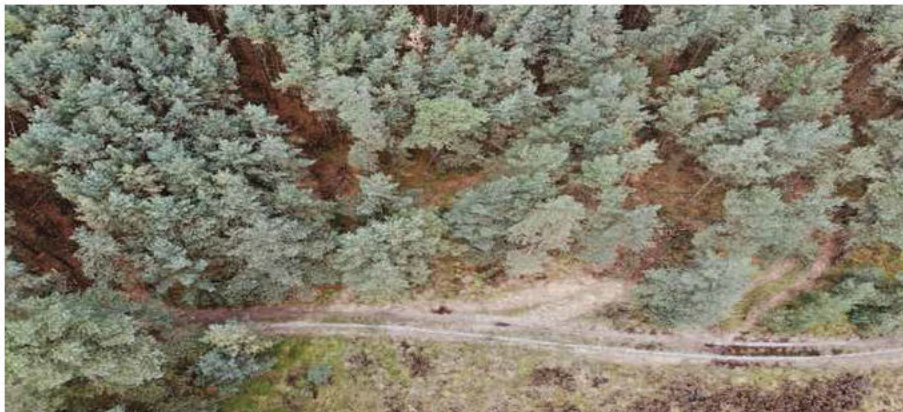
Gedurende de beroepspraktijkvorming hadden de instructeurs mobiele telefoons bij zich voor onderlinge en externe communicatie. Zij hadden geen andere communicatiemiddelen bij zich, zoals portofoons. Volgens een van de instructeurs was de signaalsterkte in het bosperceel beperkt en konden zij elkaar beter bereiken door tijdens het bellen uit het perceel te lopen. De ontvangst van mobiele telefoons is afhankelijk van de dekking van de desbetreffende provider en van variabelen zoals de omgeving van de gebruiker en de weersomstandigheden. De bebossing en het onweer zouden dus een negatieve invloed op de ontvangst kunnen hebben gehad.<sup>33</sup>

*Figuur 12 Bovenaanzicht van dichte bebossing en het pad waar instructeurs beter mobiel bereikbaar hadden.*
