Evaluatie plof  
23 maart 2022  
Middensluis  
Terneuzen

## Rapport Nieuwe Sluis Terneuzen

Evaluatie plof 23 maart 2022 Middensluis  
Terneuzen

22 september 2022

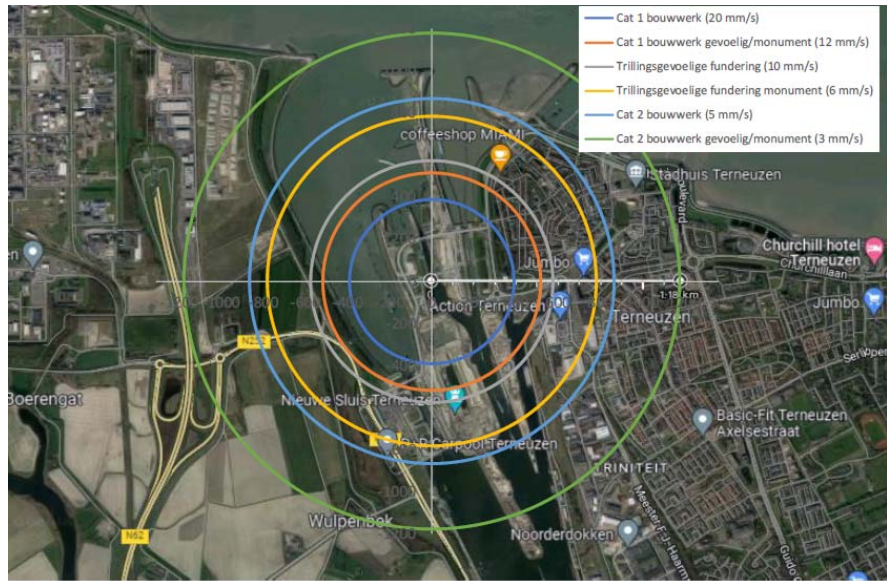
4. Om trillingen voor de omgeving te beperken zou ervoor gekozen zijn om de explosieven met vertraging tot ontploffing te brengen. Door de explosie op te delen in een hele trein van kleinere explosies wordt de trillingsbelasting beperkt. Conform het explosieplan zou de explosie 23 seconden moeten bedragen maar aan de hand van de beschikbare videobeelden is vast te stellen dat explosieduur slechts ongeveer 5 seconden is geweest.

- "Figuur 11" geeft de trillingen aan uitgaande van een totale explosieduur van 23 seconden.
- "Figuur 12" geeft de trillingen weer bij een explosieduur van 5 seconden.

Figuur 11 Effectafstanden (inclusief marge ter compensatie van het omringende water) voor Cat 1 en Cat 2 bouwwerken en Trillingsgevoelige fundering conform [SBR A, 2017], op basis van 5 ms vertraging tussen explosieve ladingen en 500 ms vertraging tussen iedere twee schijven.

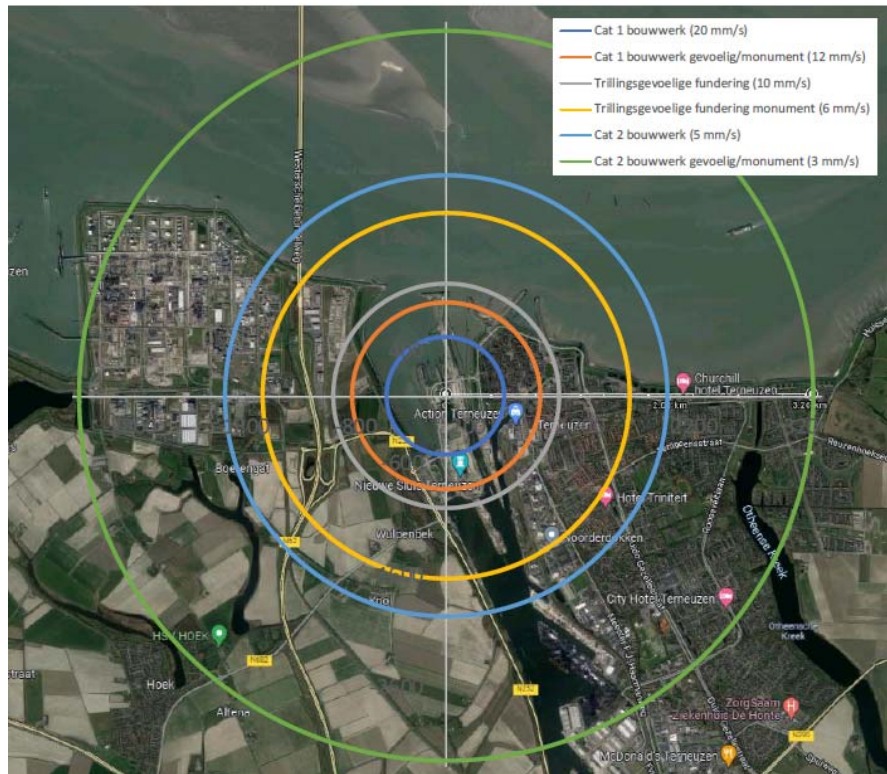
Figuur 12 Effectafstanden (inclusief marge ter compensatie van het omringende water) voor Cat 1 en Cat 2 bouwwerken en Trillingsgevoelige fundering conform [SBR A, 2017], op basis van 5 ms vertraging tussen explosieve ladingen en 500 ms vertraging tussen Middenhoofd en Kolk.
