Instorting hellingbanen parkeergarage Nieuwegein

Den Haag, juni 2025

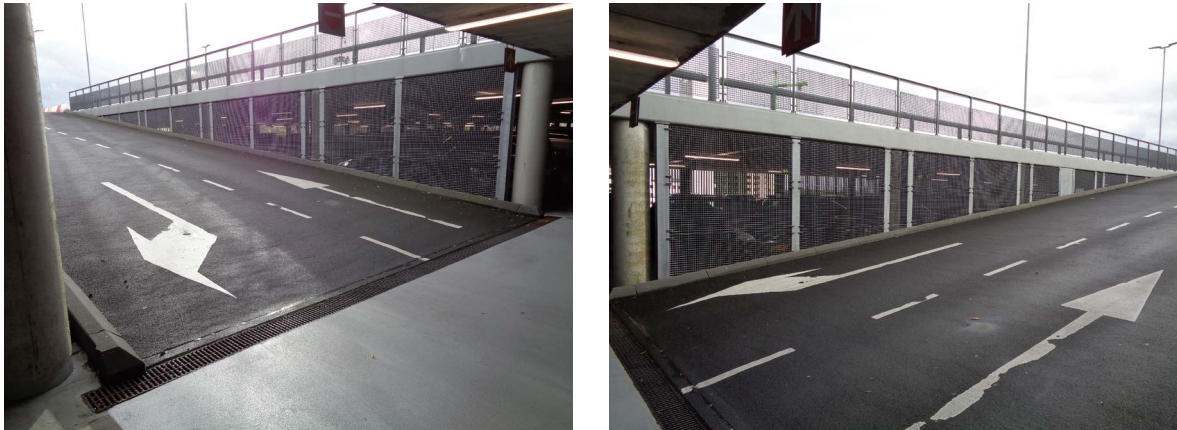
▲ Figuur 4: De bovenste hellingbaan in 2023. (Bron: onderhoudsadviesbureau van de huidige gebouw eigenaar)

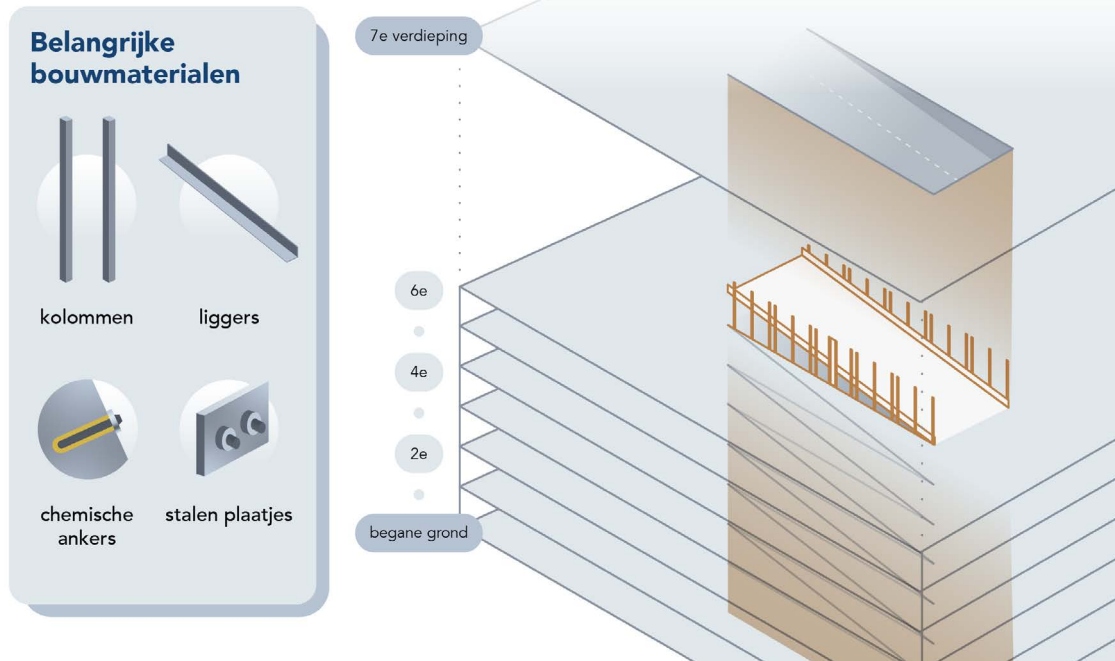
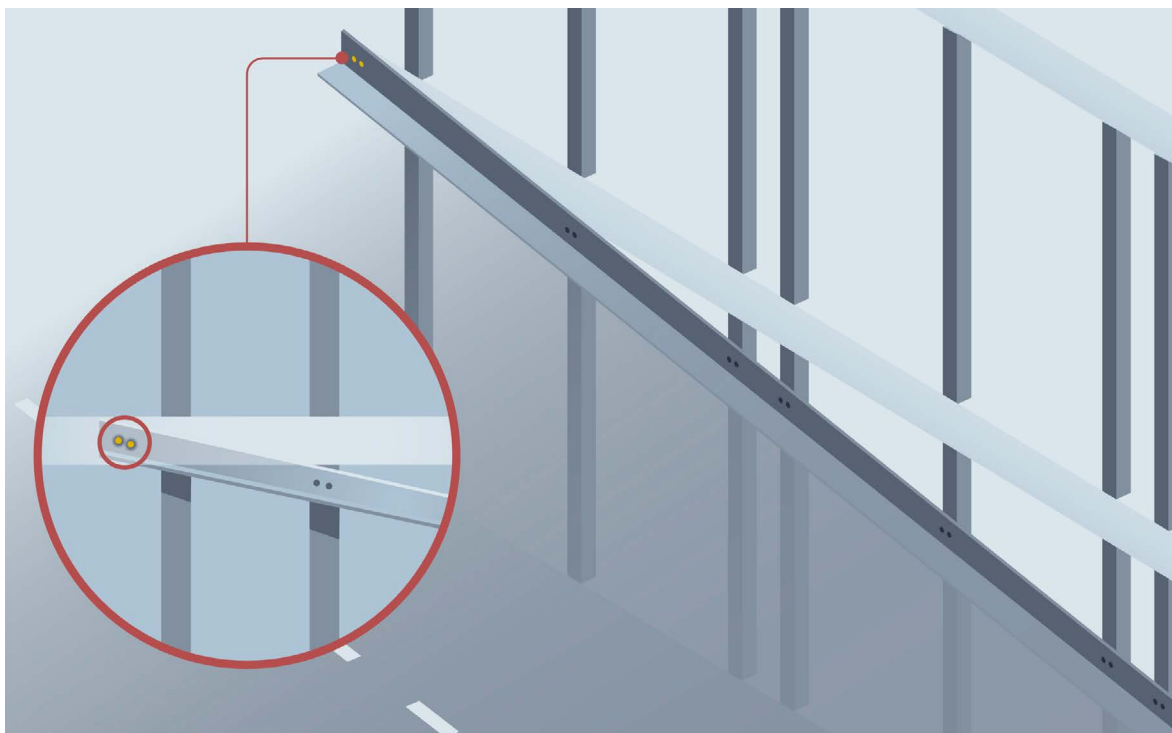
Vereenvoudigde schets van de hellingbaan

▲ Figuur 6: Schematische weergave hellingbaanconstructie en specifiek de verbinding tussen de ligger en de verdiepingvloer. (Bron: Onderzoeksraad voor Veiligheid)

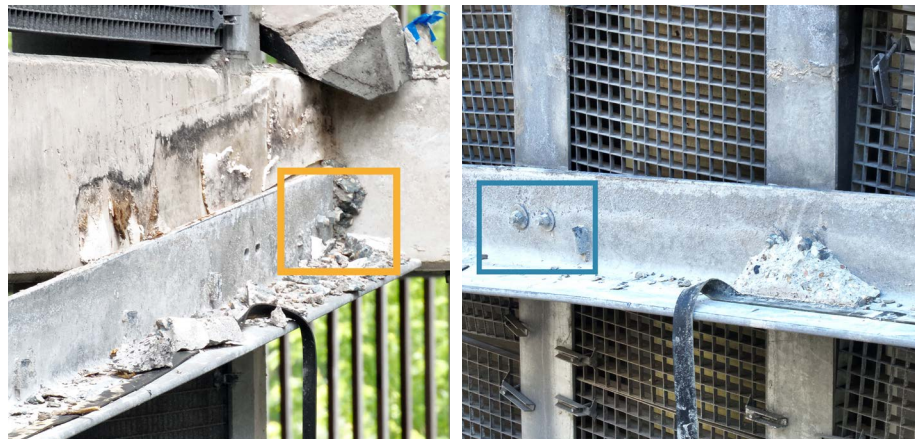
▲ *Figuur 7: Ligger bevestigd aan beton (geel, met chemisch anker) en ligger bevestigd aan stalen kolom (blauw).
(Bron: Onderzoeksraad voor Veiligheid)*

In de gebruiksfase zag de parkeerexploitant binnen een jaar na de oplevering scheuren aan de onderzijde van de verdiepingsvloer ter plaatse van de chemische ankers. De hoofdaannemer concludeerde dat deze scheurvorming het gevolg was van het bezwijken van de verbinding met chemische ankers en dat verbinding niet meer vertrouwd kon worden als eindondersteuning van de hoekprofiel-ligger. In aanvulling op de falende ondersteuning zijn telkens aan de naastliggende stalen kolom stalen plaatjes aangebracht als alternatieve verticale ondersteuning van de ligger (zie de volgende figuur en verder paragraaf 3.2).

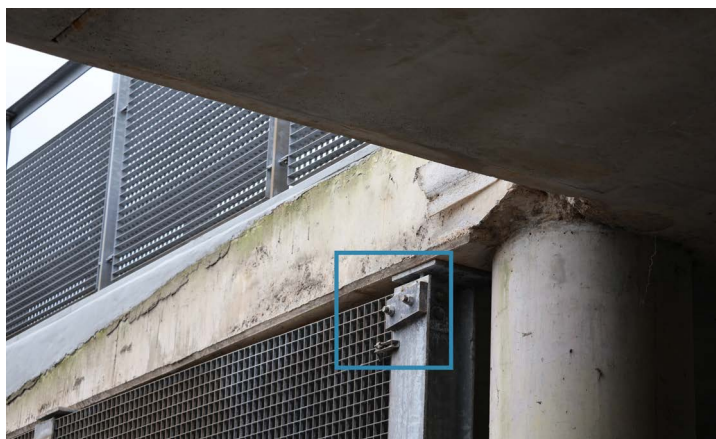
Geplaatst toen chemische ankers aan bovenste uiteinden hoeklijger gingen falen.

▲ *Figuur 8: Stalen plaatje ter ondersteuning van de ligger. (Bron: Onderzoeksraad voor Veiligheid)*

Zoals eerder beschreven, begon kort na oplevering van de parkeergarage het beton rondom de bovenste chemische ankers te scheuren en af te brokkelen. Kort na oplevering was eerdere scheurvorming al eens gerepareerd door de hoofdaannemer.⁴⁴ Volgens de parkeereexploitant en toenmalige eigenaar herhaalde het probleem zich echter binnen een jaar.⁴⁵ De constructie-afdeling van de hoofdaannemer adviseerde om vanwege de scheurvorming en afbrokkeling een stalen plaatje te bevestigen aan de laatste kolommen van de hellingbaanconstructie om de ligger te dragen (zie paragraaf 2.2 voor een afbeelding).⁴⁶ De constructeur van de hoofdaannemer heeft berekend wat de afmetingen van het stalen plaatje moesten zijn om het gewicht te kunnen dragen. In de berekening is geen rekening gehouden met de breedte die nodig is om eventuele verplaatsingen te kunnen opvangen (zie paragraaf 3.3 over thermische belasting).⁴⁷ We hebben geen aanwijzingen dat het bezwijken van de chemische ankers en de alternatieve oplossing met de stalen plaatjes is gemeld aan de afdeling Bouw- en Woningtoezicht van de gemeente.

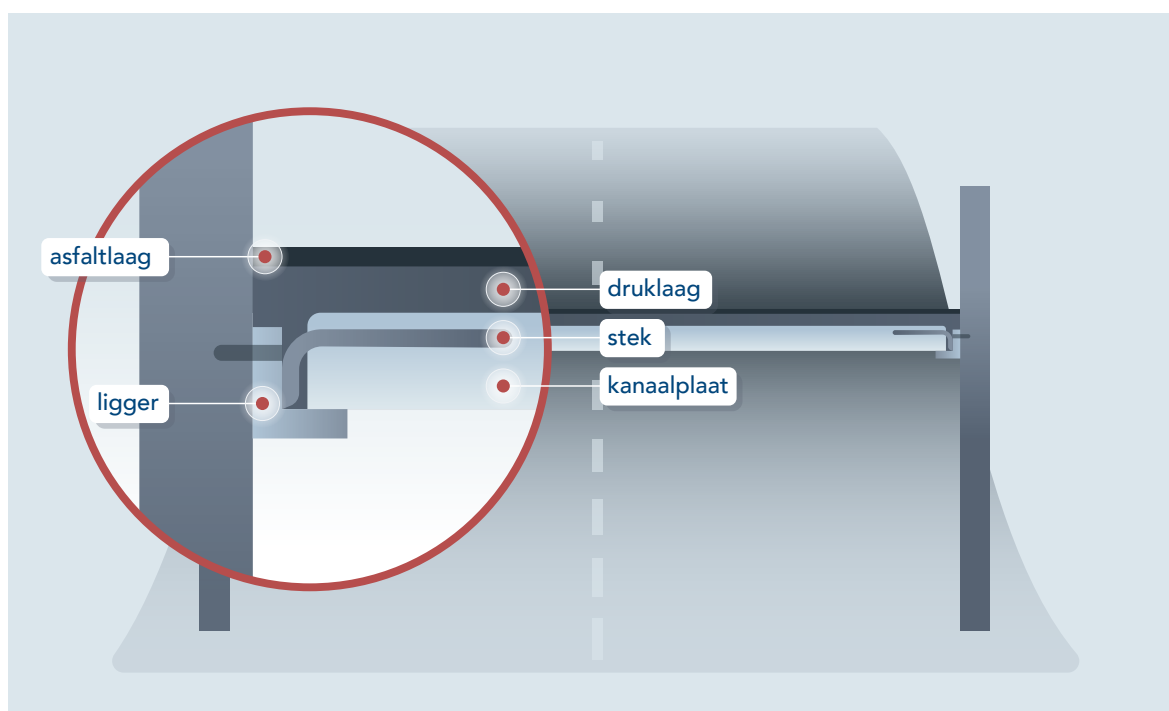
▲ *Figuur 9: Doorsnede van de opbouw van de bovenste hellingbaan. De overige hellingbanen hebben geen asfaltlaag. (Bron: Onderzoeksraad voor Veiligheid)*

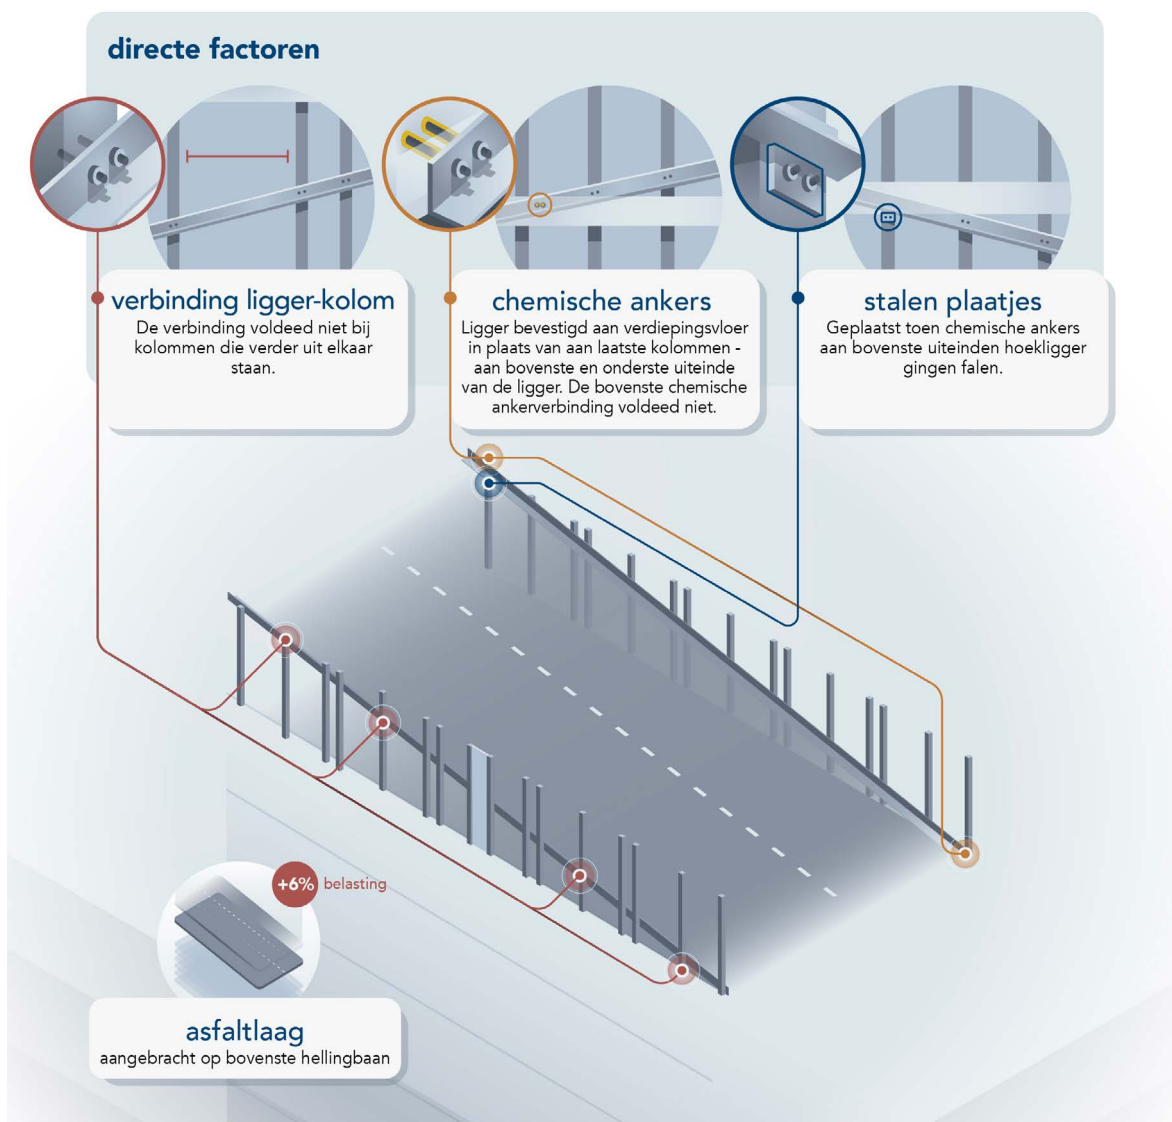
Technische bevindingen bij de hellingbaan

2. De verbinding van de liggers met chemische ankers aan de bovenzijde van de hellingbaan in de achterliggende betonvloer was niet in staat de optredende belastingen te weerstaan. Het falen van de chemische ankers werd opgemerkt binnen een jaar na oplevering, doordat scheuren ontstonden en stukken afbraken. De bovenste chemische ankers voldeden niet aan de toen geldende norm.³⁴ Dit leidde niet direct tot het bezwijken van de hellingbaanconstructie, doordat de

▲ Figuur 10: Bevindingen onderzoek bezwijkscenario's. (Bron: Onderzoeksraad voor Veiligheid)

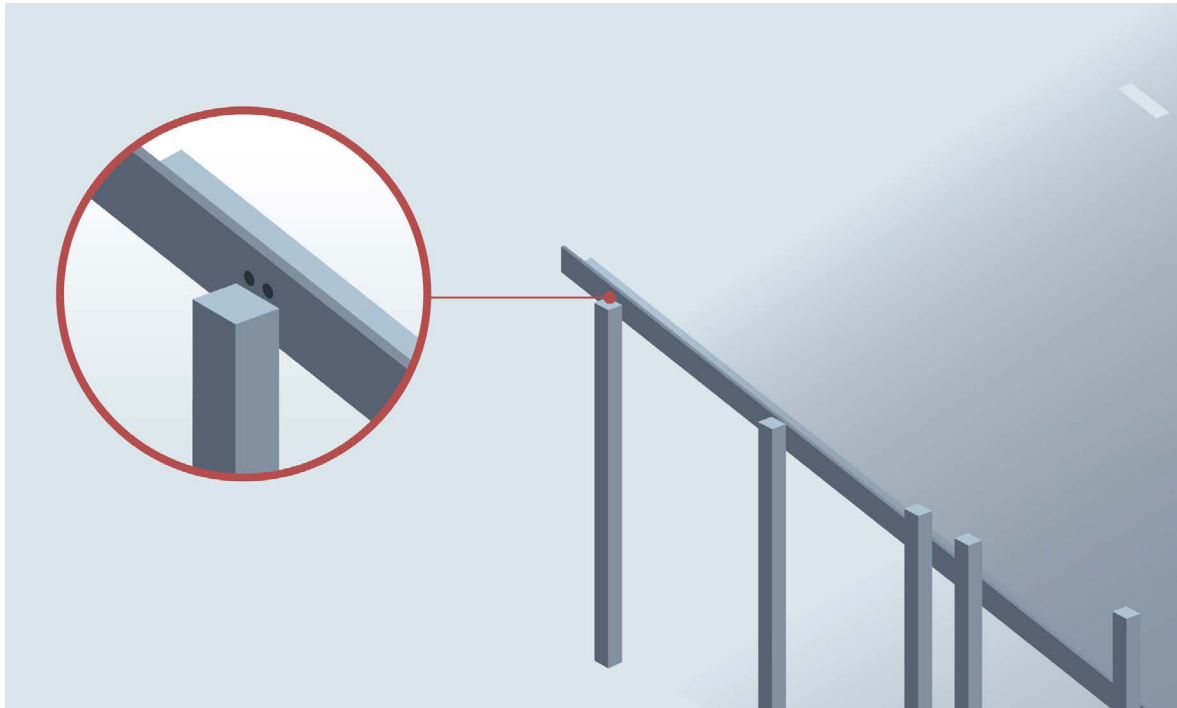
▲ *Figuur 12: De cirkel markeert de locatie waarop op de tekening te zien is dat de ligger te hoog komt om aan de laatste kolom vast te kunnen maken. (Bron: Onderzoeksraad voor Veiligheid, bewerking van de tekening van de staalleverancier)*

Het is mogelijk dat in de uitvoering is gekozen om de ligger met chemische ankers aan de verdiepingvloeren te bevestigen, al kunnen we niet uitsluiten dat deze keuze in de ontwerpfase is gemaakt.⁴⁰ Ook bij deze verbinding konden we de gang van zaken door de afwezigheid van informatie en betrokkenen niet reconstrueren. We hebben geen detailberekeningen aangetroffen, waardoor we niet konden vaststellen of deze uitvoeringsbeslissing vooraf is berekend en gecontroleerd. Dat geldt voor de verbinding tussen de ligger en de betonnen vloer in het bijzonder en voor de hellingbaanconstructie in het algemeen. Dit betekent dat deze detailberekeningen ofwel niet zijn uitgevoerd, ofwel niet bewaard zijn gebleven. Als er wel detailberekeningen zijn gemaakt, dan hebben deze niet aan het licht gebracht dat de verbindingen niet voldeden.⁴¹ Beide gevallen wijzen op een tekortkoming in de borging van de constructieve veiligheid.

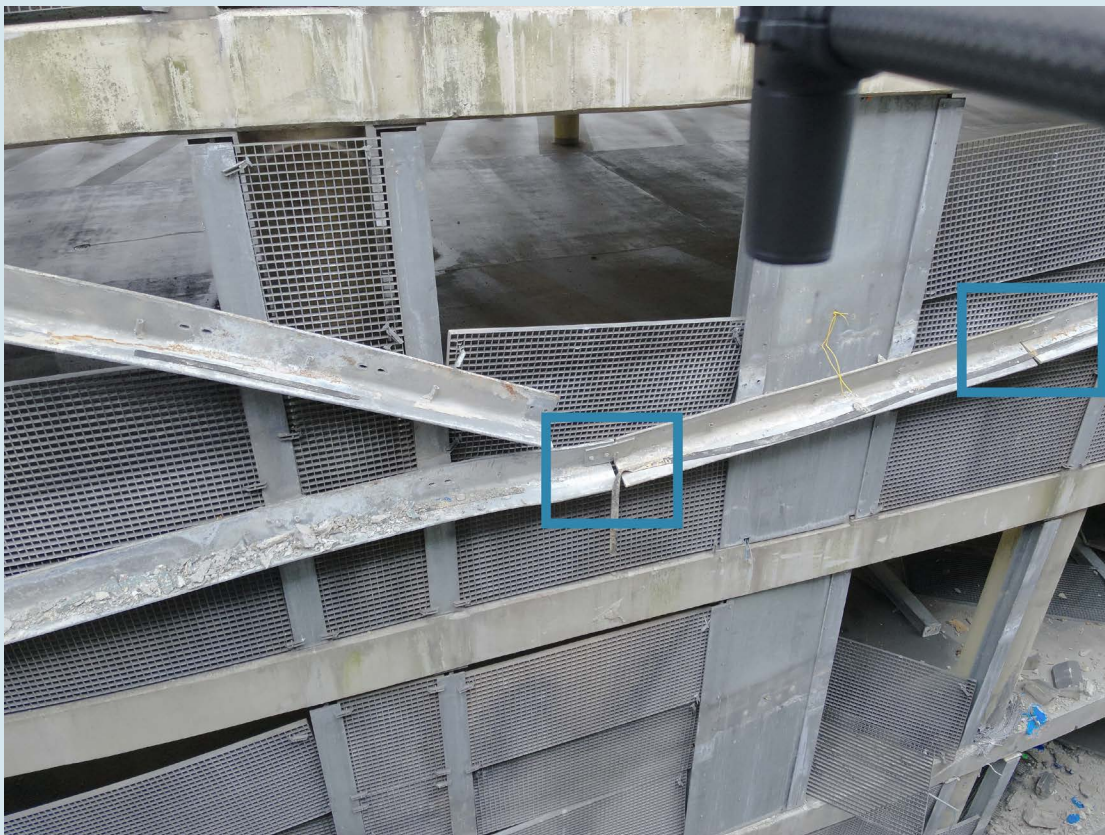
1. Knippen ligger

De liggers waren om praktische redenen op twee plaatsen geknipt, behalve de liggers van de onderste hellingbaan. Elke ligger bestaat daardoor uit twee langere delen en een korter deel. Er is een plaat gebruikt om de drie delen van elke ligger met elkaar te verbinden. Deze is aan het korte deel van de ligger gelast aan het verticale deel en met twee bouten aan elk lange deel van de ligger bevestigd (zie de volgende figuur). De invloed van deze knip en de verbinding over de knip zijn van te voren vermoedelijk niet berekend, maar wel uitgevoerd.

▲ Figuur 13: In delen geknipte ligger met bouten en aangestane plaat. (Bron: Onderzoeksraad voor Veiligheid)

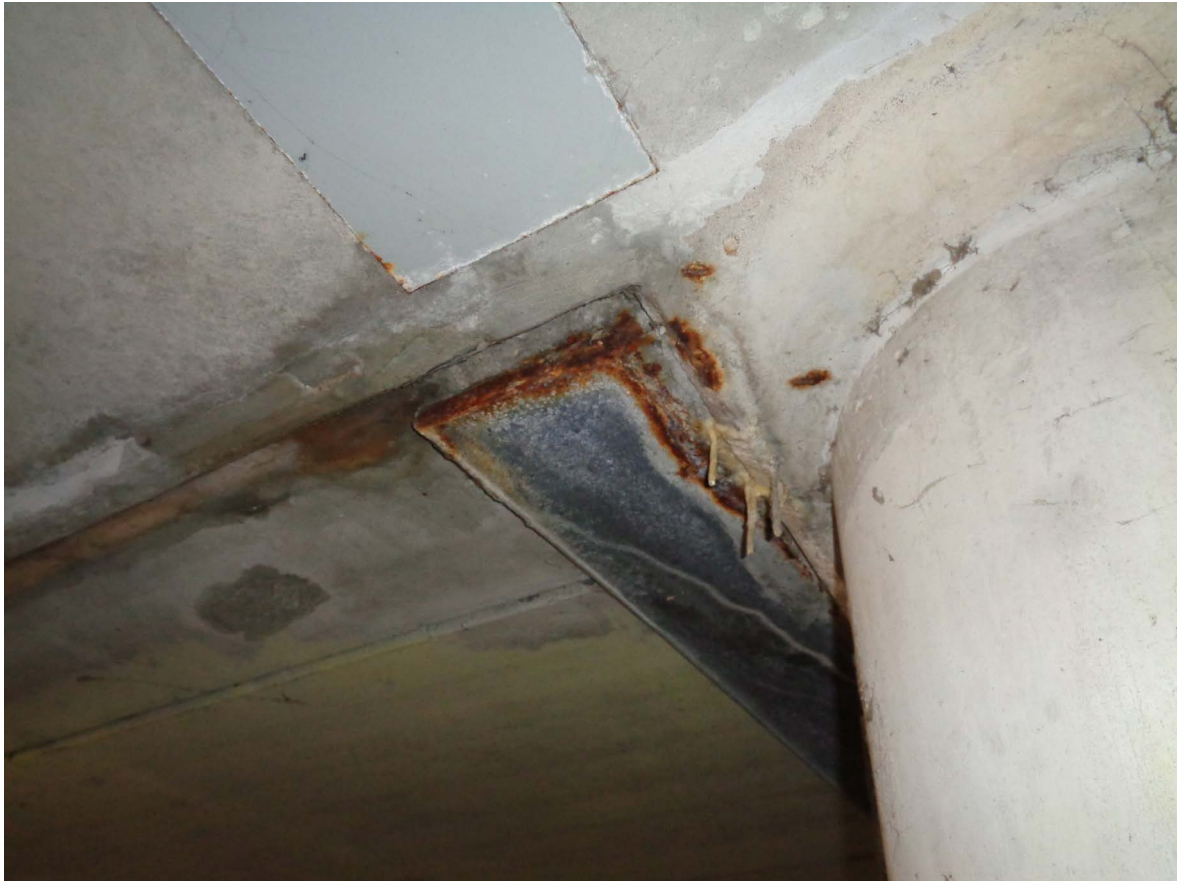
▲ *Figuur 14: Roestvorming op de ligger onder de hellingbaanconstructie in 2023. (Bron: onderhoudsadviesbureau van de huidige gebouweigenaar)*

De bevindingen werden niet aangemerkt als acuut, ernstig of omvangrijk en het adviesbureau bestempelde de conditie van de liggers als 'goed'. De reden hiervoor was dat het adviesbureau geen aanwijzingen had dat de roestvorming de ligger dermate zou hebben aangetast dat de constructie daardoor zou falen. Dit baseerde het bureau op de afwezigheid van visuele aanwijzingen, zoals vervorming of doorbuiging. De mate waarin de ligger en verbindingen door roestvorming waren aangetast, konden niet visueel worden vastgesteld. Wel adviseerde het adviesbureau om de verroeste delen te controleren en te behandelen, zodat het niet verder zou roesten. Ook gaf het bureau in overweging om de open delen van de zijden dicht te zetten met een waterkerende gevelbeplating, zodat het water niet meer langs de ligger vanaf de bovenste verdieping tot aan de begane grond zou lopen.⁶⁸ De gebouweigenaar besloot in overleg met de parkeerexploitant op 17 mei 2024 om de roestvorming bij de hellingbanen nader te onderzoeken en dit op de gezamenlijke actielijst te zetten. Een week later stortte de hellingbaanconstructie in.

hoekprofiel waar de instorting is begonnen. Uit onderzoek naar de brokstukken kan mogelijk blijken dat corrosie van de kritische verbindingselementen (de bouten waarmee het stalen hoekprofiel aan de stalen kolommen vast zaten) een bijdrage konden leveren aan bezwijken. De brokstukken hebben inmiddels maanden in de open lucht gelegen, blootgesteld aan neerslag. De kans is daardoor groot dat geen onderscheid meer kan worden gemaakt tussen roestvorming die ten tijde van de instorting aanwezig was en roestvorming die nadien is ontstaan.
