ONDERZOEKSRaad
VOOR VEILIGHEID

Veiligheid historische zeilvloot

Een opvolgingsonderzoek naar aanleiding
van twee voorvallen in 2022

Den Haag, september 2023

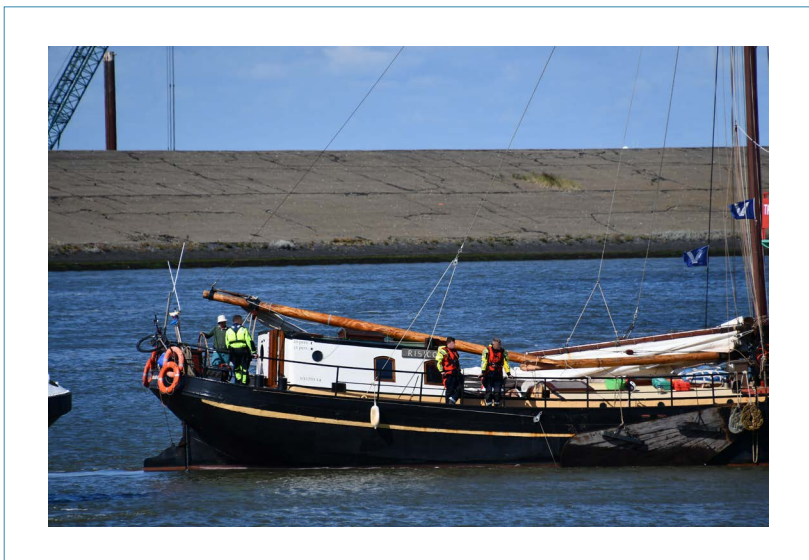
Figuur 3: De Risico vaart de haven van Harlingen binnen met de gebroken giek aan dek. (Bron: ANP)

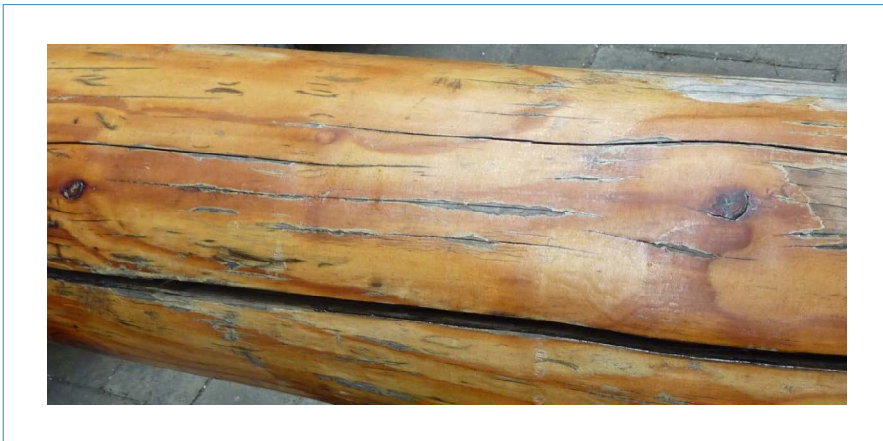
Figuur 8: Windscheur in giek van de Risico.

Figuur 8 en figuur 9 laten delen van de giek van de Risico zien met daarin windscheuren en het breukvlak. De diameter van de giek bij het breukvlak is 24 centimeter. Volgens de branchenorm zou met deze diameter bij een windscheur met een diepte van 7,2 cm (30%) of meer een expert ingeschakeld moeten worden. De lengte en de diepte van de windscheuren in de giek van de Risico waren dusdanig dat bij het volgen van de branchenorm dit aan de orde was geweest.

Het raadplegen van een deskundige was volgens de branchenorm op basis van de diepte en lengte van de windscheuren gewenst. De schipper was niet bekend met de branchenorm.
