Monitor onderwijs- huisvesting po-vo

- EINDRAPPORT -

Amsterdam, 21 september 2017
Publicatienr. 16199
OND1360344

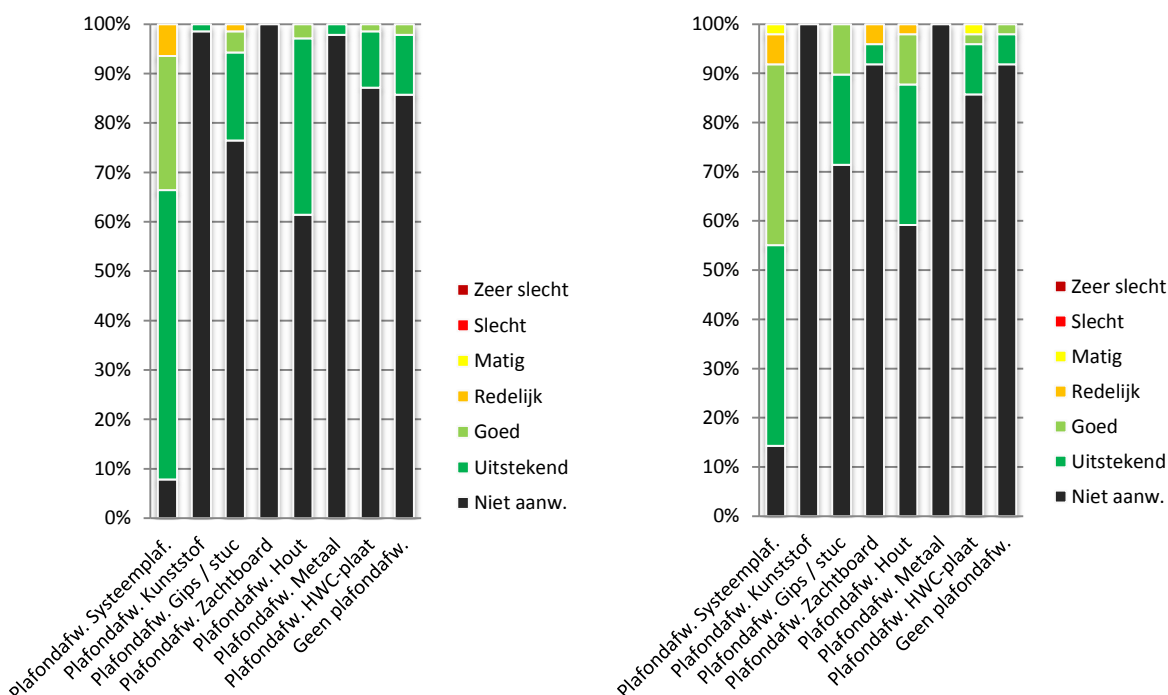
Uit de steekproef is gebleken dat de jongste bouwdelen (links) in een vergelijkbare onderhoudsstaat verkeren ten opzichte van de oudste bouwdelen (rechts). Het systeemplafond is als afwerkingstype veruit de meest toegepaste variant in beide bouwdelen, gevolgd door gips-/stucplafonds en houten plafondafwerkingen. Positief is dat er vrijwel geen zachtboardplafonds meer zijn toegepast in de klaslokalen. In nog geen 3 procent van de steekproef is zachtboard geconstateerd, alle in een oudste bouwdeel opgenomen.
