Instorting hellingbanen parkeergarage Nieuwegein

Den Haag, juni 2025

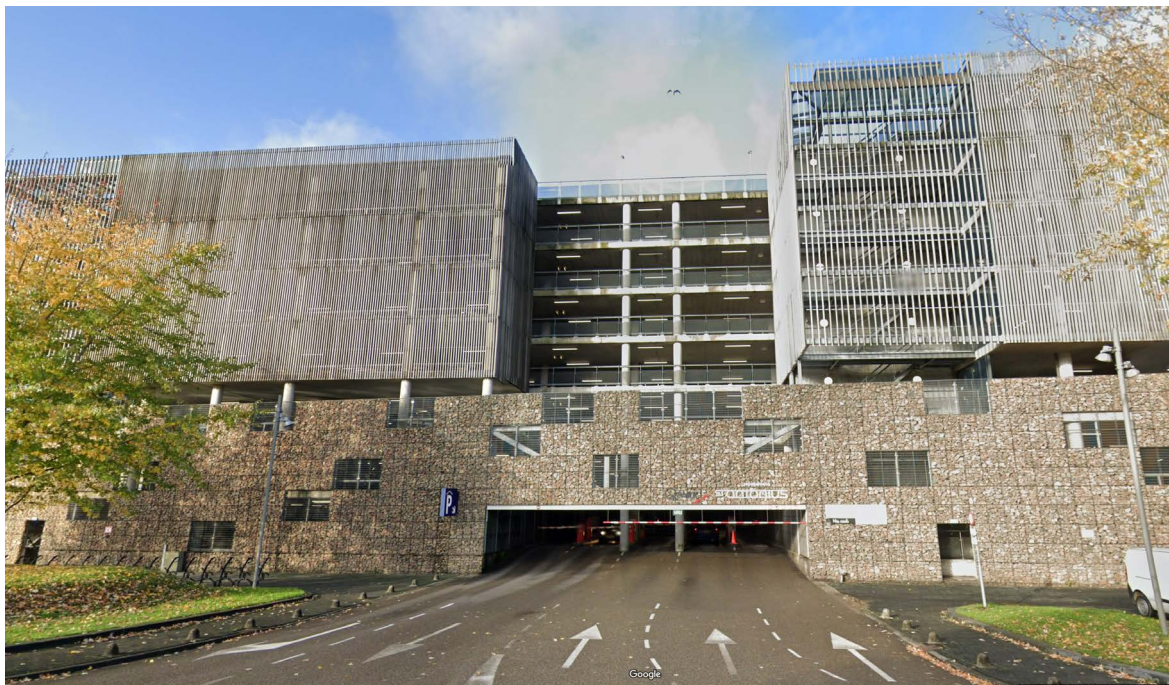
▲ Figuur 1: De parkeergarage in Nieuwegein. (Bron: Google Street View)

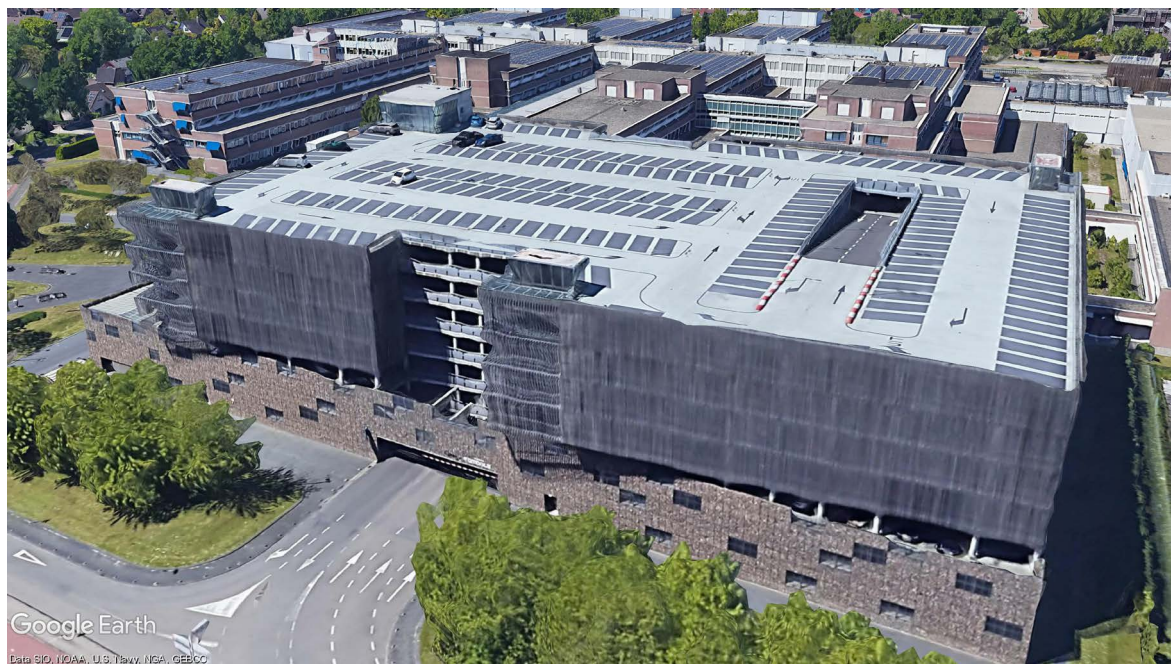
▲ Figuur 3: 3D weergave van de parkeergarage. (Bron: Google Earth)

De parkeergarage naast het ziekenhuis in Nieuwegein biedt plaats aan ruim 1.350 voertuigen en bestaat, inclusief de begane grond, uit acht parkeerlagen. De parkeergarage is ontworpen met een betonconstructie met betonnen kolommen en betonnen vloeren. De fundering is uitgevoerd met in het werk gestorte¹⁹ balken en poeren²⁰ met boorpalen. De begane grond bestaat uit kanaalplaten²¹ met daarover een betonnen druklaag.²² De verdiepingvloeren zijn uitgevoerd met gewichtsbesparende breedplaatvloeren²³ met VZA-wapening²⁴ en zijn ondersteund door ronde in het werk gestorte betonnen kolommen, een drietal stabiliteitswanden en een liftkern. Aan deze betonconstructie zijn staalconstructies bevestigd. De staalconstructies zijn ter ondersteuning van de gevel, de bordessen en de hellingbanen. Een van de staalconstructies is het stalen raamwerk waaraan de hellingbanen zijn bevestigd. De volgende figuren geven weer hoe de hellingbanen en onderliggende constructie – voor zover zichtbaar – eruitzagen voorafgaand aan de instorting.

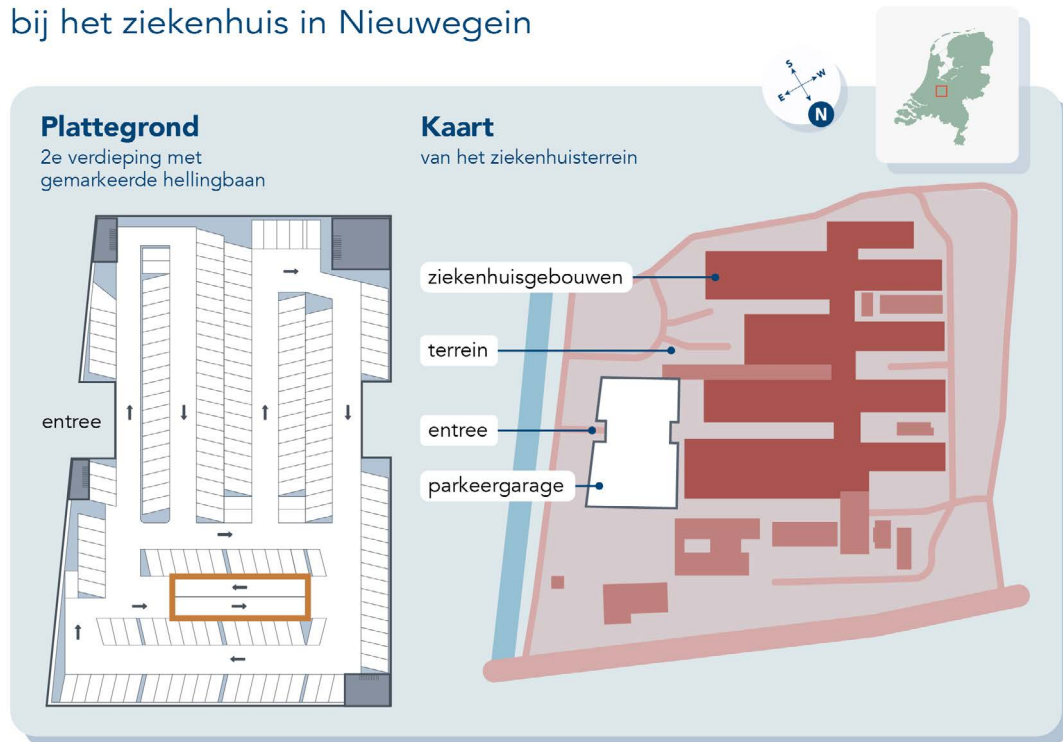
Situatieschets van de parkeergarage

▲ Figuur 5: Situatieschets parkeergarage Nieuwegein. (Bron: Onderzoeksraad voor Veiligheid)

Bij deze rechthoekige opening voor de hellingbaanconstructie staan tussen iedere verdieping aan beide lange zijdes stalen kolommen. Aan de meest noordelijke lange zijde staan zestien stalen kolommen tussen iedere verdieping. Aan de zuidelijke lange zijde staan vijftien stalen kolommen tussen iedere verdieping. Aan de noordelijke kant is gekozen om op één plek twee kolommen toe te passen in plaats van één, zodat de

Aan deze kolommen zijn stalen hoekprofielen als liggers²⁵ bevestigd die diagonaal van de ene verdieping naar de andere lopen en de basis vormen voor de oplegging van de hellingbanen. De liggers zijn bevestigd aan alle stalen kolommen, behalve aan de kolommen die het dichtst bij de onder- en bovenzijde van de hellingbaan zitten. In plaats daarvan zijn de liggers daar in het beton van de verdiepingsvloer bevestigd door middel van chemische ankers²⁶ (zie de volgende figuur). Op sommige plekken is vermoedelijk slechts één chemisch anker toegepast, zoals aan de bovenzijde van de bovenste hellingbaan tussen de zevende en zesde verdieping.²⁷ Daar waar de ligger aan de stalen kolommen is bevestigd, zijn dat geboute verbindingen met twee bouten per stalen kolom. De grootste afstand tussen de kolommen waar de ligger aan vast zit is 2,3 meter.

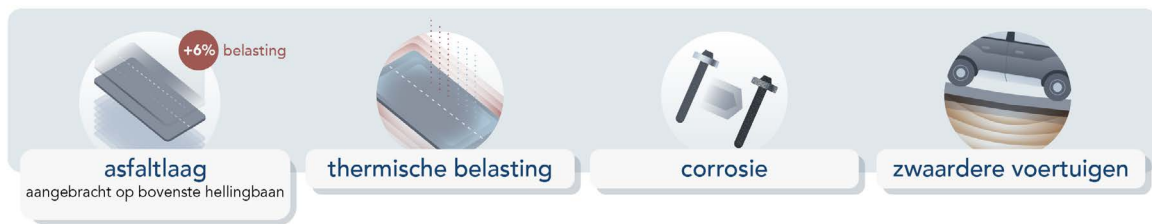
- ▶ het aanbrengen van een extra asfaltlaag in 2015;
- ▶ mogelijke corrosie van de verbindingen;
- ▶ temperatuurinvloeden op de hellingbaan, krimpen en kruipen van het materiaal;
- ▶ veranderlijke belasting door (zwaardere) voertuigen.

▲ Figuur 11: Bijkomende factoren. (Bron: Onderzoeksraad voor Veiligheid)

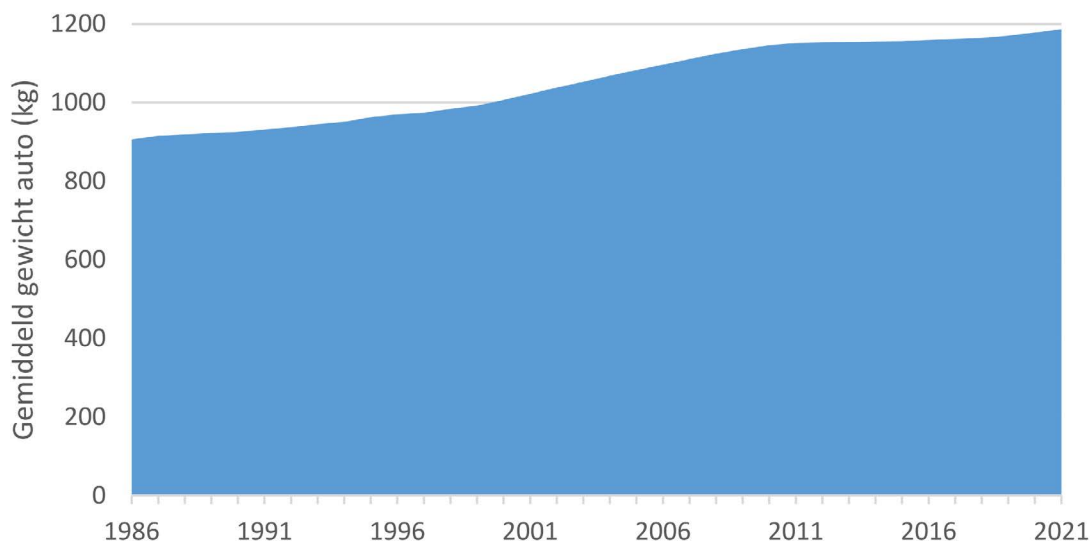
- ▶ Auto's hebben vaker een elektrische aandrijving met grote accupakketten en zijn daardoor zwaarder (in het bijzonder SUV's met een elektrische aandrijving). Ten tijde van de bouw van de parkeergarage bestond minder dan 1 procent van het wagenpark uit elektrische voertuigen; op dit moment is dat ongeveer 14 procent.

▲ *Figuur 15: Gemiddeld gewicht auto's in de Nederlandse autovloot.⁷⁴ (Bron: De maatschappelijke effecten van het wijd-
verbreide autobezit in Nederland, Achtergrondrapport, Kennisinstituut voor Mobiliteitsbeleid)*

De Onderzoeksraad heeft de door de parkeerexploitant geregistreerde gewichten van voertuigen geanalyseerd. Daaruit blijkt dat in 2023 per dag gemiddeld 15 op de 2.173 voertuigen zwaarder waren dan waar de norm vanuit gaat.⁷⁵ Ondanks dat het een relatief klein aantal voertuigen betreft, kan het een relevante toename zijn omdat de hellingbaanconstructie al verzwakt was door het bezwijken van de chemische ankers en op de bovenste hellingbaan een asfaltlaag was aangebracht.
