**Rapportenbundel Staat van
de Veiligheid Brzo-bedrijven
2020**

**Monitor naleving
en handhaving
Brzo-bedrijven
2020**

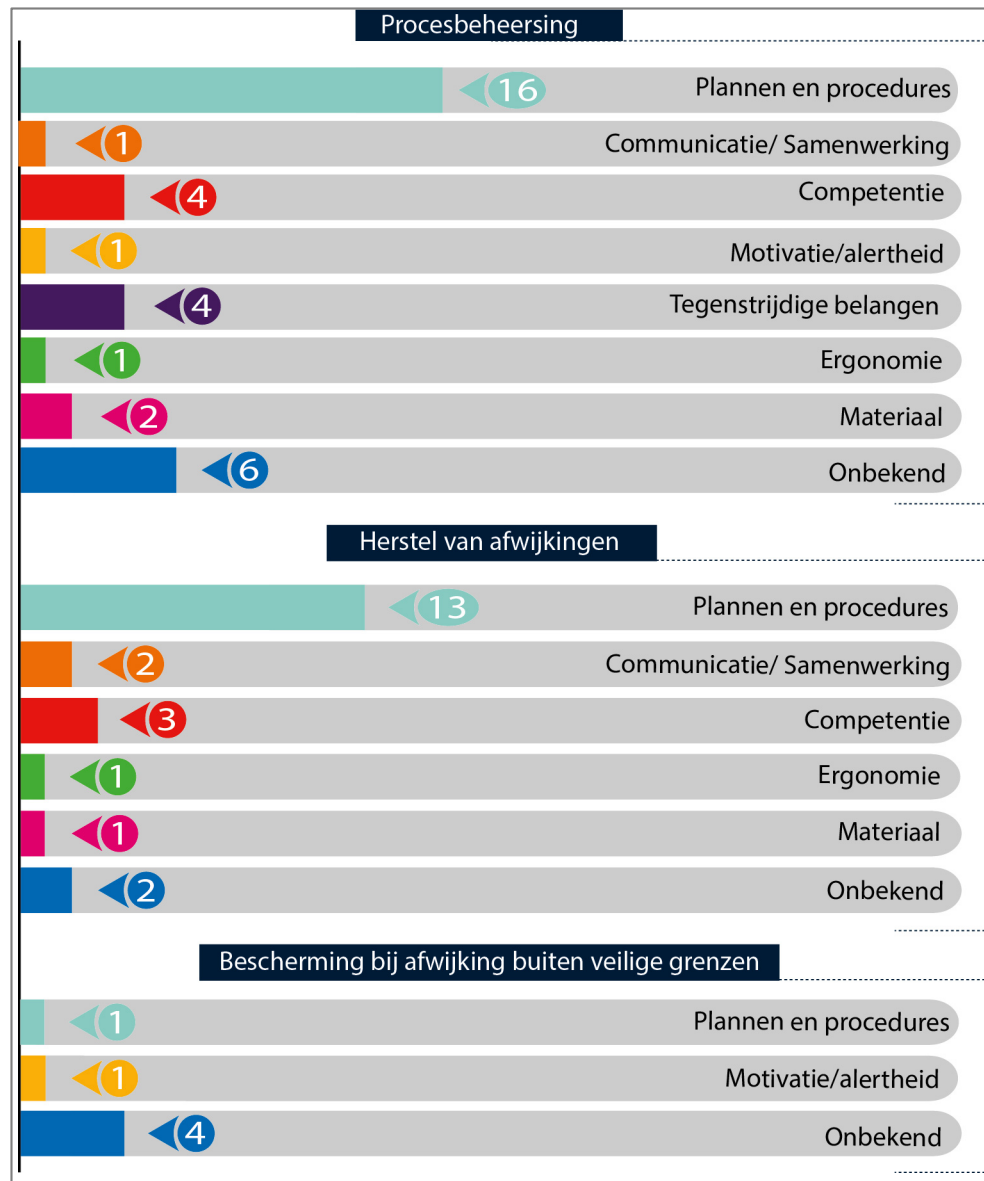
Figuur 7. Aantallen relevante managementfactoren met betrekking tot het falen van de preventieve maatregelen. Per incident kunnen meerdere maatregelen falen en zijn per maatregel meerdere factoren mogelijk; de aantallen tellen niet op tot zeventien incidenten

In Figuur 7 is te zien welke managementfactoren hebben bijgedragen aan het ongeval.

Bij deze zeventien incidenten werden relatief veel tekortkomingen gevonden in de plannen en procedures. Bij vijftien van de zeventien incidenten werd bij minimaal één van de maatregelen wel een tekortkoming in plannen en procedures aangetroffen. In de database met incidenten van de afgelopen vijftien jaar was dit percentage 60%.

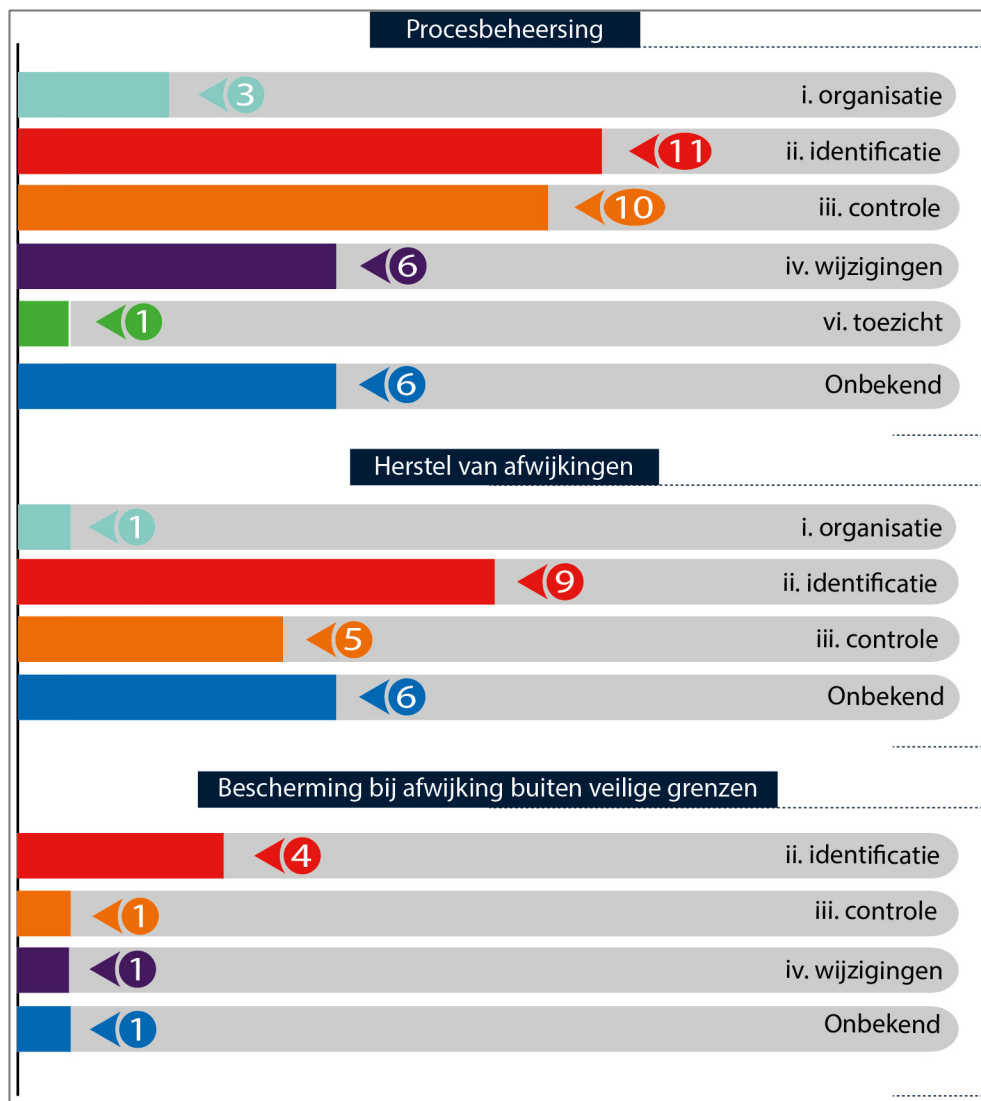
Figuur 8. Aantallen relevante elementen van het veiligheidsbeheerssysteem (VBS) met betrekking tot het falen van de preventieve maatregelen.

In Figuur 8 is weergegeven met welke elementen van het veiligheidsbeheerssysteem (VBS) de tekortkomingen samenhangen.

Elementen zijn voor het overzicht in de grafiek afgekort: i. organisatie en personeel, ii. identificatie en beoordeling van gevaren, iii. controle op de exploitatie, iv. wijze waarop wordt gehandeld bij wijzigingen, vi. toezicht op de prestaties.
