Dodelijke verkeersongevallen op rijkswegen in 2021

Analyse van ongevals- en letsel factoren en daaruit volgende aanknopingspunten voor maatregelen

R-2023-5

SWOV

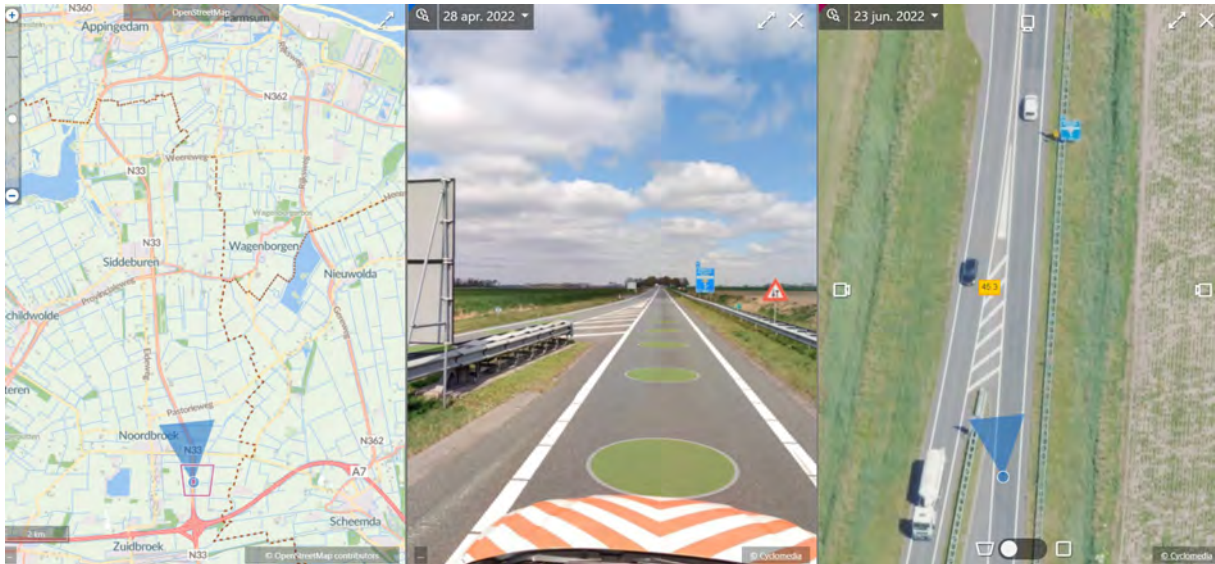
Afbeelding 2. N33 hmp 45.3 begin homogene weggedeelte

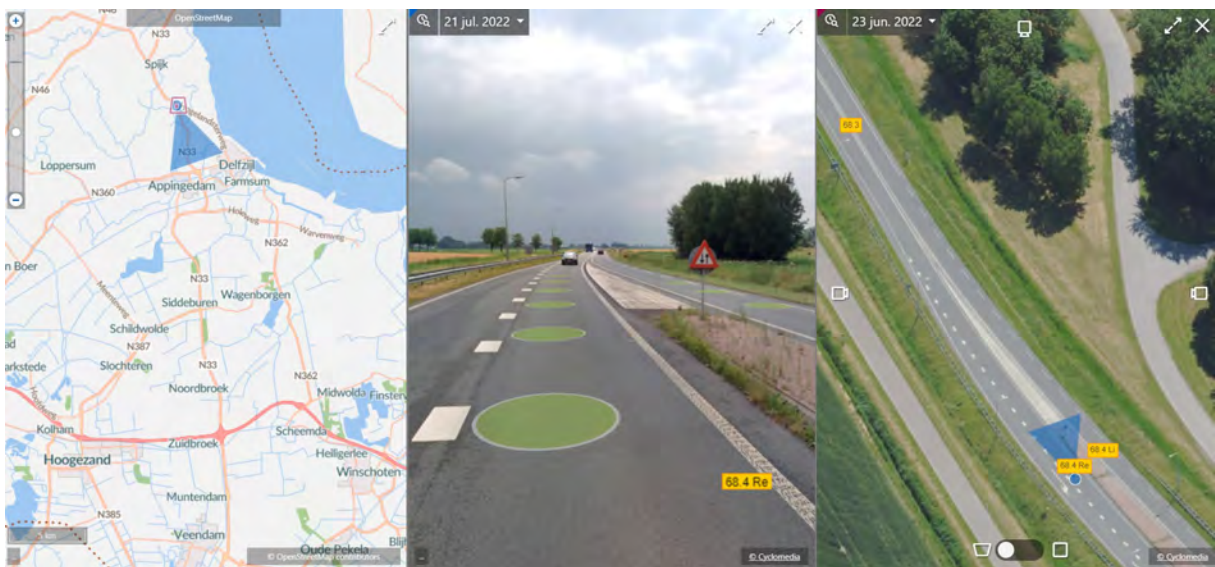
Afbeelding 3. N33 hmp 68.4 einde homogene weggedeelte

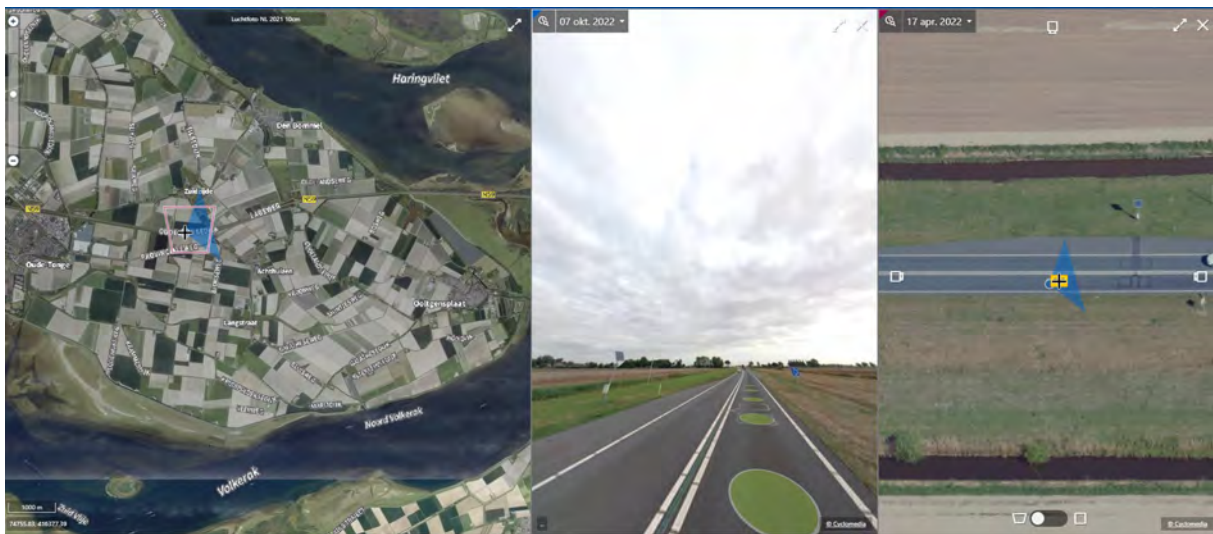
Afbelding 4. Telpunt N59 40.5 (in twee richtingen)

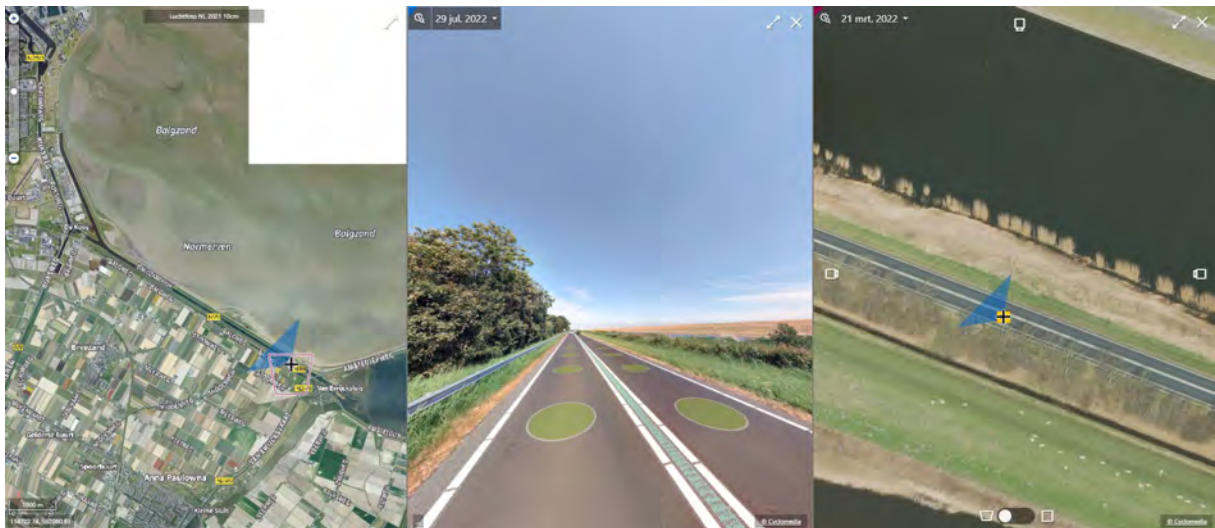
Afbeelding 7. Telpunt N99 8.4 (in twee richtingen)

Telpunt N99: hmp 8.4 (Afbeelding 7)

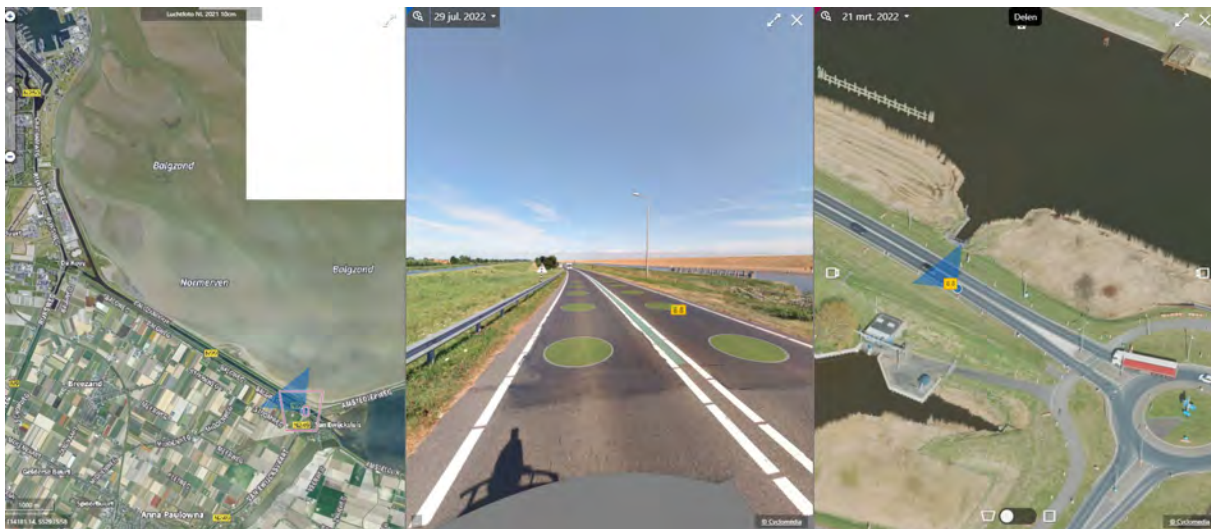
Afbeelding 9. N99 hmp 8.8 einde homogene weggedeelte

Afbeelding 8 en 9 tonen respectievelijk het begin en het eind van het homogene weggedeelte.

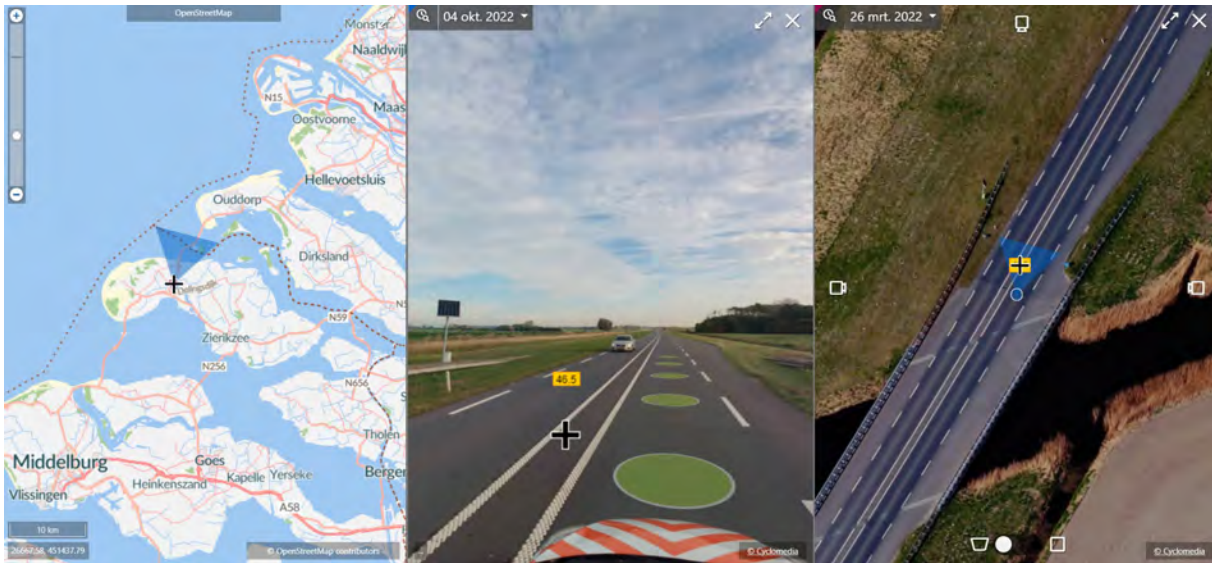
Afbeelding 10. Telpunt N57 46.5 (in twee richtingen)

Telpunt N57: hmp 46.5 (Afbeelding 10)

Enkelbaans 1x2-rijks-N-weg met een snelheidslimiet van 80 km/uur.
